### Усилитель AKAI AM-2600

### Усилитель Sansui A-700

### Усилитель Siemens RE 666

### Усилитель FISHER CA-9030

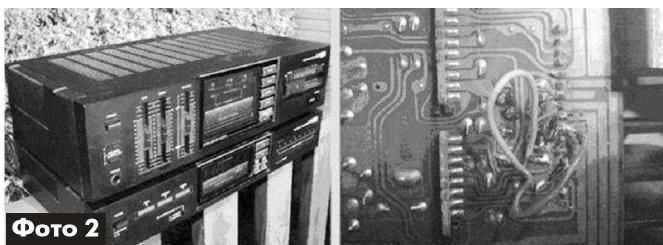
Фото 2

Поступил в ремонт после попыток неквалифицированного ремонта в состоянии, показанном на **фото 2**. Причина неисправности – неработоспособность одного из каналов ГИС типа STK4893 (ранее уже менялась – см. **фото 2**). Данная микросхема в продаже отсутствовала (снята с производства). Имея информацию с форумов об их повальных подделках (брake), было принято решение «вскрыть» установленную в усилителе. Методика неразрушающего «вскрытия» подобных ГИС приведена ниже.

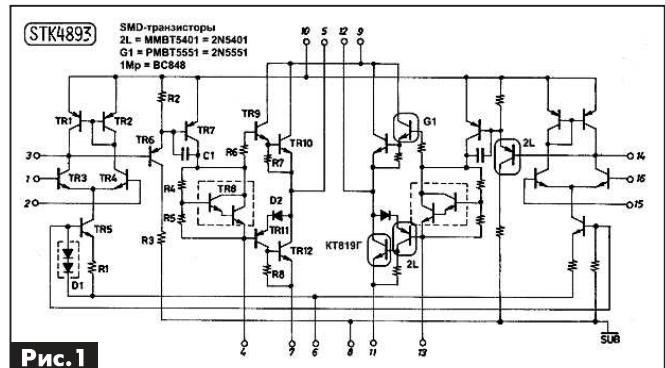
Рис.1

Поскольку схема усилителя Sansui A-700 в сети Интернет отсутствует, то для восстановления ГИС рекомендуется скачать её оригинальный «даташит» от производителя, в котором приводится внутренняя схема микросхемы (**рис.1**). Путем проверки элементов в данной ГИС был установлен ряд неисправных SMD-компонентов (**рис.1**). На **рис.2** показана маркировка неисправных SMD-компо-

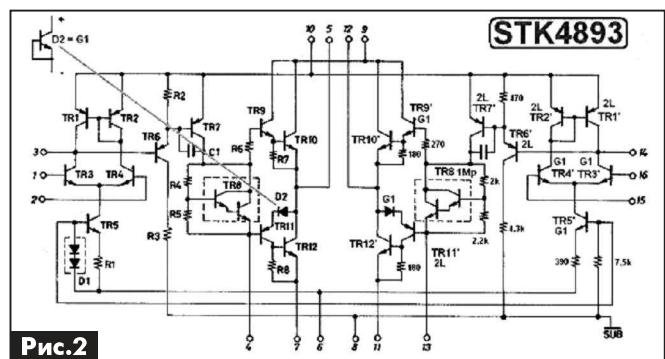
Рис.2

нентов ГИС STK4893, а на **рис.3** – их расположение на подложке микросхемы.

Для ремонта можно использовать как SMD-транзисторы в корпусе SOT23, так и обычные в корпусе TO-92, при этом обращаю внимание – у них существует два типа цоколевки.

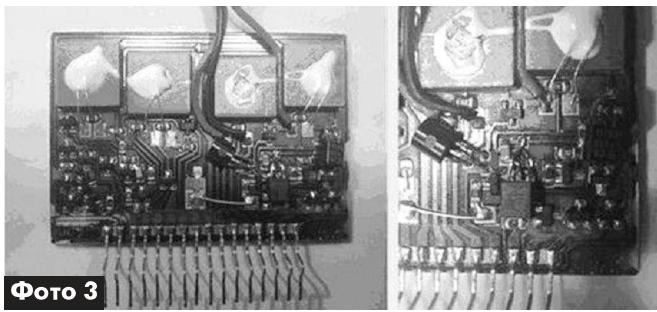
Фото 3

На **фото 3** и **фото 4** показан внешний вид восстановленной ГИС и размещение внешнего выходного транзистора на радиаторе усилителя. Аналогичным образом можно восстанавливать и другие ГИС из этой «линейки», что будет рассмотрено ниже.

Неисправный выходной транзистор заменен KT819Г, отобранным с помощью прибора, упомянутого выше (у установленного экземпляра Укэ составило 230 В). Возможно использование импортных транзисторов типа TIP41, MJE3055 и подобных. Данный транзистор устанавливают за пределами ГИС на радиаторе.

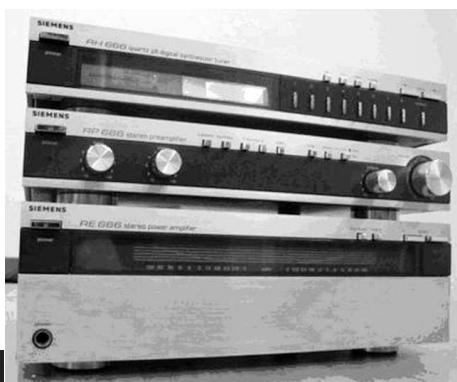
Фото 5

Данный усилитель с предварительным усилителем и тюнером, более известен любителям аудио под названием «Дьявольская тройка» (фото 5), был приобретен автором для личного использования с неисправными ГИС STK-0049. Забегая вперед – в первой оказался просто пробой выходных транзисторов, оборваны оба внешних «токоизмерительных» резистора 0,33 Ом и перегретый резистор 2,2 кОм на печатной плате УНЧ, во второй ГИС – обрыв одного из выходных транзисторов.

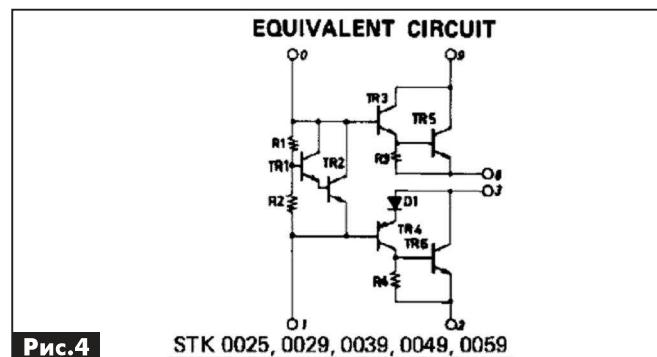
Рис.4

После этого тестером проверяют исправность элементов в ГИС (см. рис.4 из «даташита» и схе-

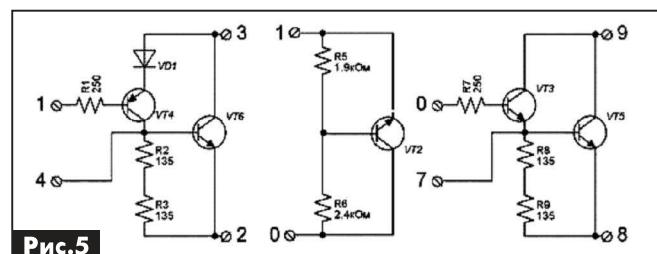
Фото 6

му, нарисованную непосредственно с самой ГИС – рис.5). Поврежденными были только выходные транзисторы (выводы баз и эмиттеров этих транзисторов – легко удаляются бокорезами),ключенными с предвыходными по схеме Дарлингтона (отсюда и название этих ГИС – DARLINGTON POWER PACK), и некоторые толстопленочные ре-

зисторы (фото 6). Материал проводников в ГИС (покрытие никелем или хромом) легко зачищать до меди и залуживать. Новые резисторы вместо поврежденных установлены внутри ГИС. Для подключения выводов баз внешних транзисторов удобно подпаять к неиспользуемым 4, 5, 6 или 7 выводам ГИС. Были использованы 4 и 7 выводы. На фото 6 это сделано проводниками в светлой изоляции.

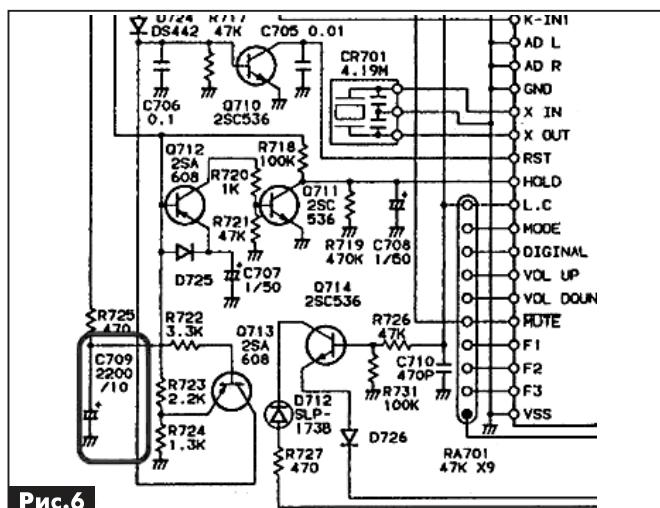
Последующая повторная проверка шин и портов процессора выявила, что некоторые из них практически глухо закорочены на «землю». Разрядив замыканием пинцетом конденсатор C709 (2200,0 мкФ x 10 В) в цепи формирования питания RESET (рис.6) и запитав плату еще раз от внешнего БП, все пришло в норму. Собрав усилитель, перед включением еще раз разрядил указанный конденсатор (в металлическом экране платы управления над ним необходимо сделать технологический вырез) – УНЧ полностью заработал. Видимо под воздействием «статического электричества», что могло восприниматься им как сигнал «защиты» (protect), порты процессора «защелкивались» в замкнутом на «землю» состоянии и сохраняли это состояние очень длительное время из-за малого тока саморазряда конденсатора C709. Данный пример хорошо иллюстрирует возможные ошибки в диагностике неисправности процессора, а также подход к методике его проверки.
